# Fosforfastläggning i Växjösjön

-miljöeffekter av sediment-  
behandling med aluminiumklorid

**Uppdragsgivare: Växjö kommun**

**Utförare: SYNLAB**

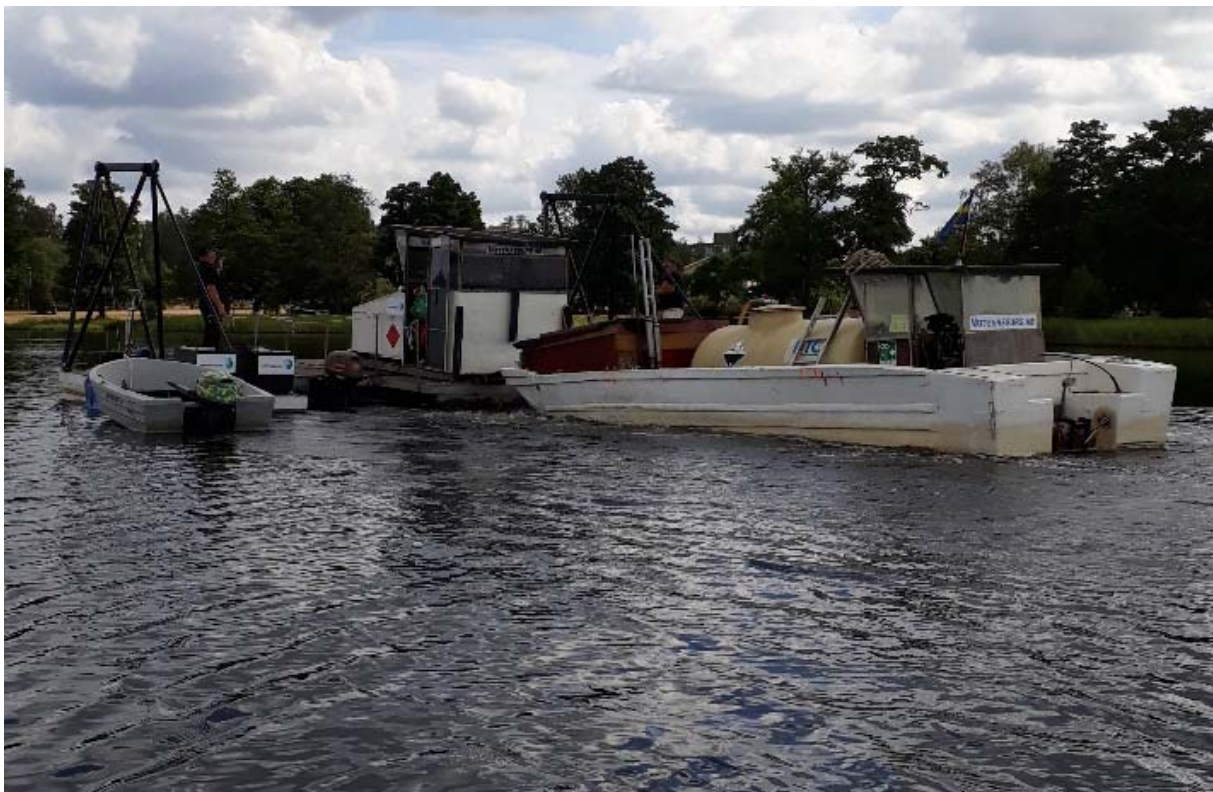
Foto 1. Aluminiumbehandling av Växjösjön år 2018. Foto: SYNLAB.

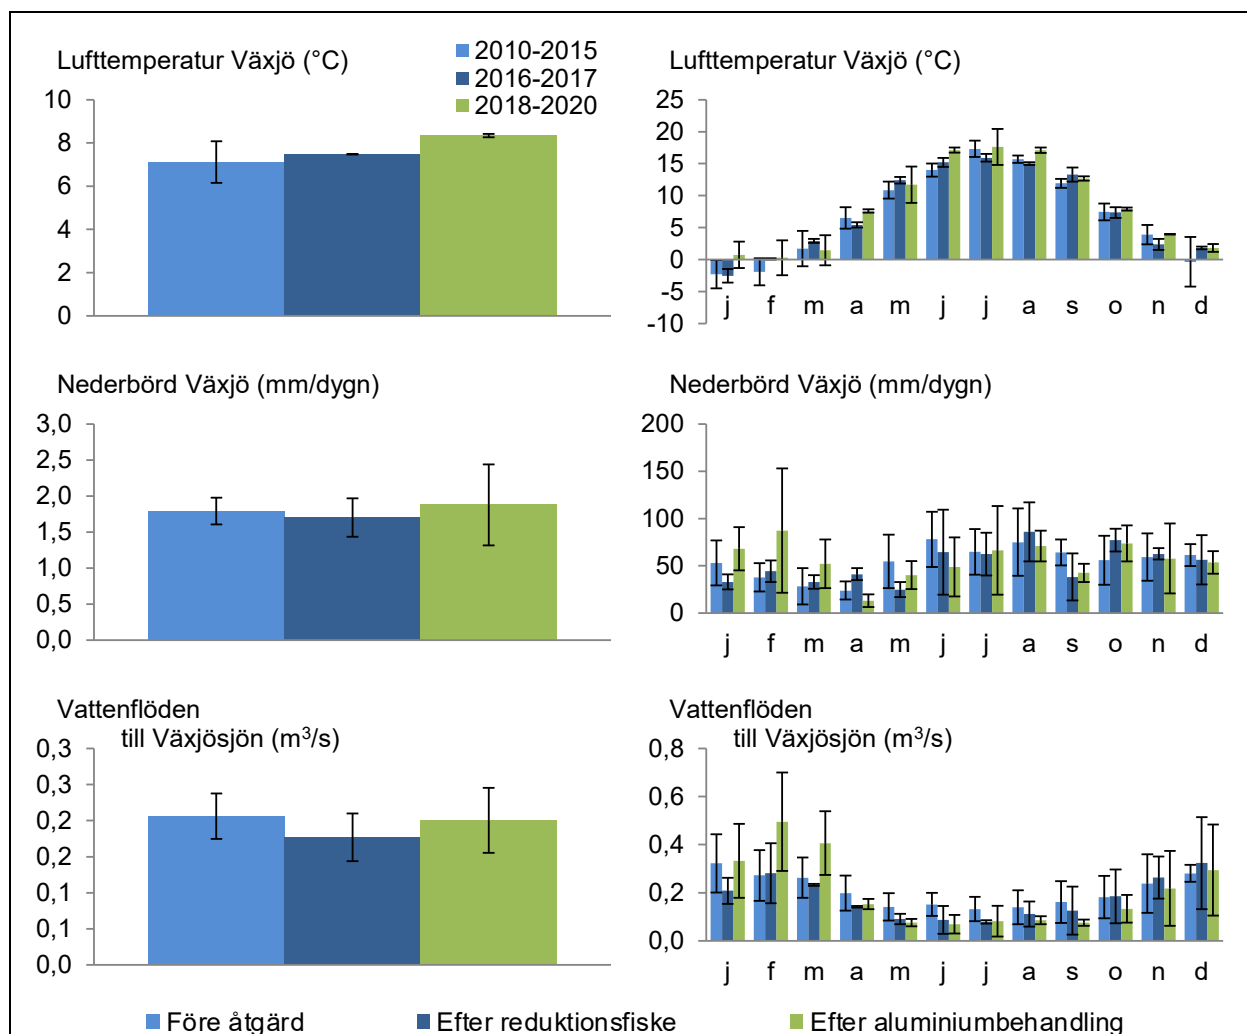
Figur 2. Lufttemperatur och nederbörd i Växjö samt vattenflöden till Växjösjön. Åren 2010-2015 representerar perioden före åtgärd, 2016-maj 2018 motsvarar perioden efter reduktionsfiske och juni 2018-oktober 2020 representerar perioden efter aluminiumbehandling i Växjösjön. Månadsmedelvärden (januari-december) har beräknats för respektive period och därefter har årsmedelvärden för respektive period beräknats.

Lufttemperaturen var signifikant högre efter aluminiumbehandlingen jämfört med perioden före åtgärd och perioden med reduktionsfiske. Detta p.g.a. den varma sommaren 2018 och milda vintern 2019/2020. För nederbörd finns ingen signifikant skillnad mellan perioderna, men första halvåret 2018 var en särskilt nederbördsfattig period och februari 2020 var ovanligt nederbördsrik. Vattentillrinningen till Växjösjön var förhållandevis låg under reduktionsfiskeperioden. Bland annat under sommaren 2016 och vintern 2016/2017 var tillrinningen lägre än normalt. Hösten 2017 och vintern 2017/2018 samt vintern 2019/2020 var tillrinningen onormalt stor, men sommaren och hösten 2018 var extremt torr.

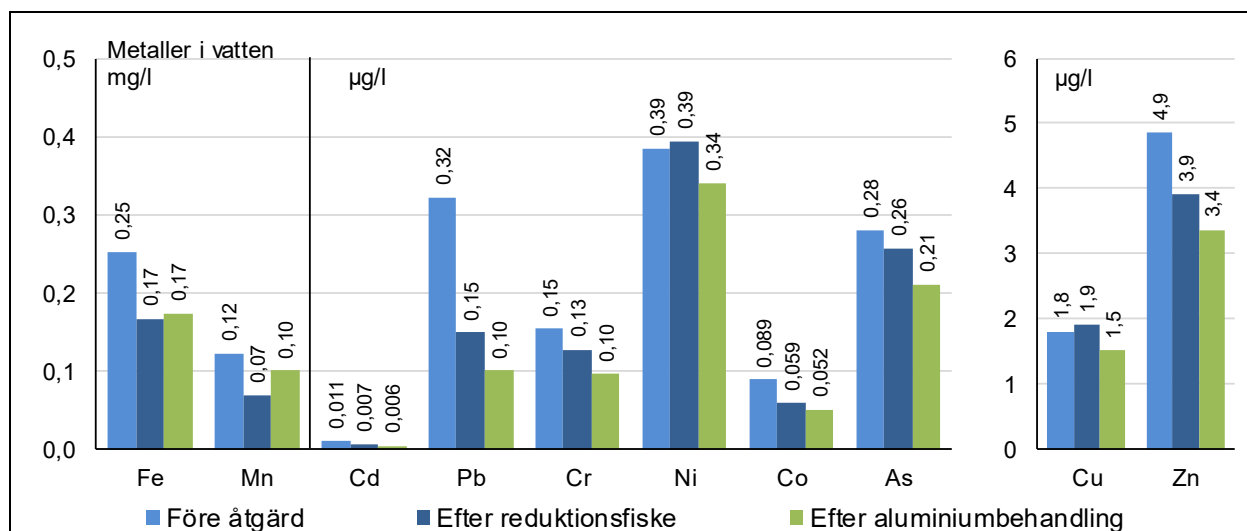
Figur 21. Metallhalter vid Växjösjöns utlopp åren 2010-2020. Åren 2010-2015 representerar perioden före åtgärd, 2016-maj 2018 motsvarar perioden efter reduktionsfisket och juni 2018-oktober 2020 representerar perioden efter aluminiumbehandlingen.

I Växjösjön minskade halterna av järn, mangan, zink, kadmium, bly, krom och kobolt, signifikant efter reduktionsfisket (Figur 21). Efter aluminiumbehandlingen har halterna av dessa metaller mestadels legat kvar på den lägre nivån och i flera fall minskat ytterligare (Figur 21). För koppar, nickel och arsenik syntes ingen tydlig minskning efter reduktionsfisket, men efter aluminiumbehandlingen har även dessa metaller minskat signifikant jämfört med före åtgärd.

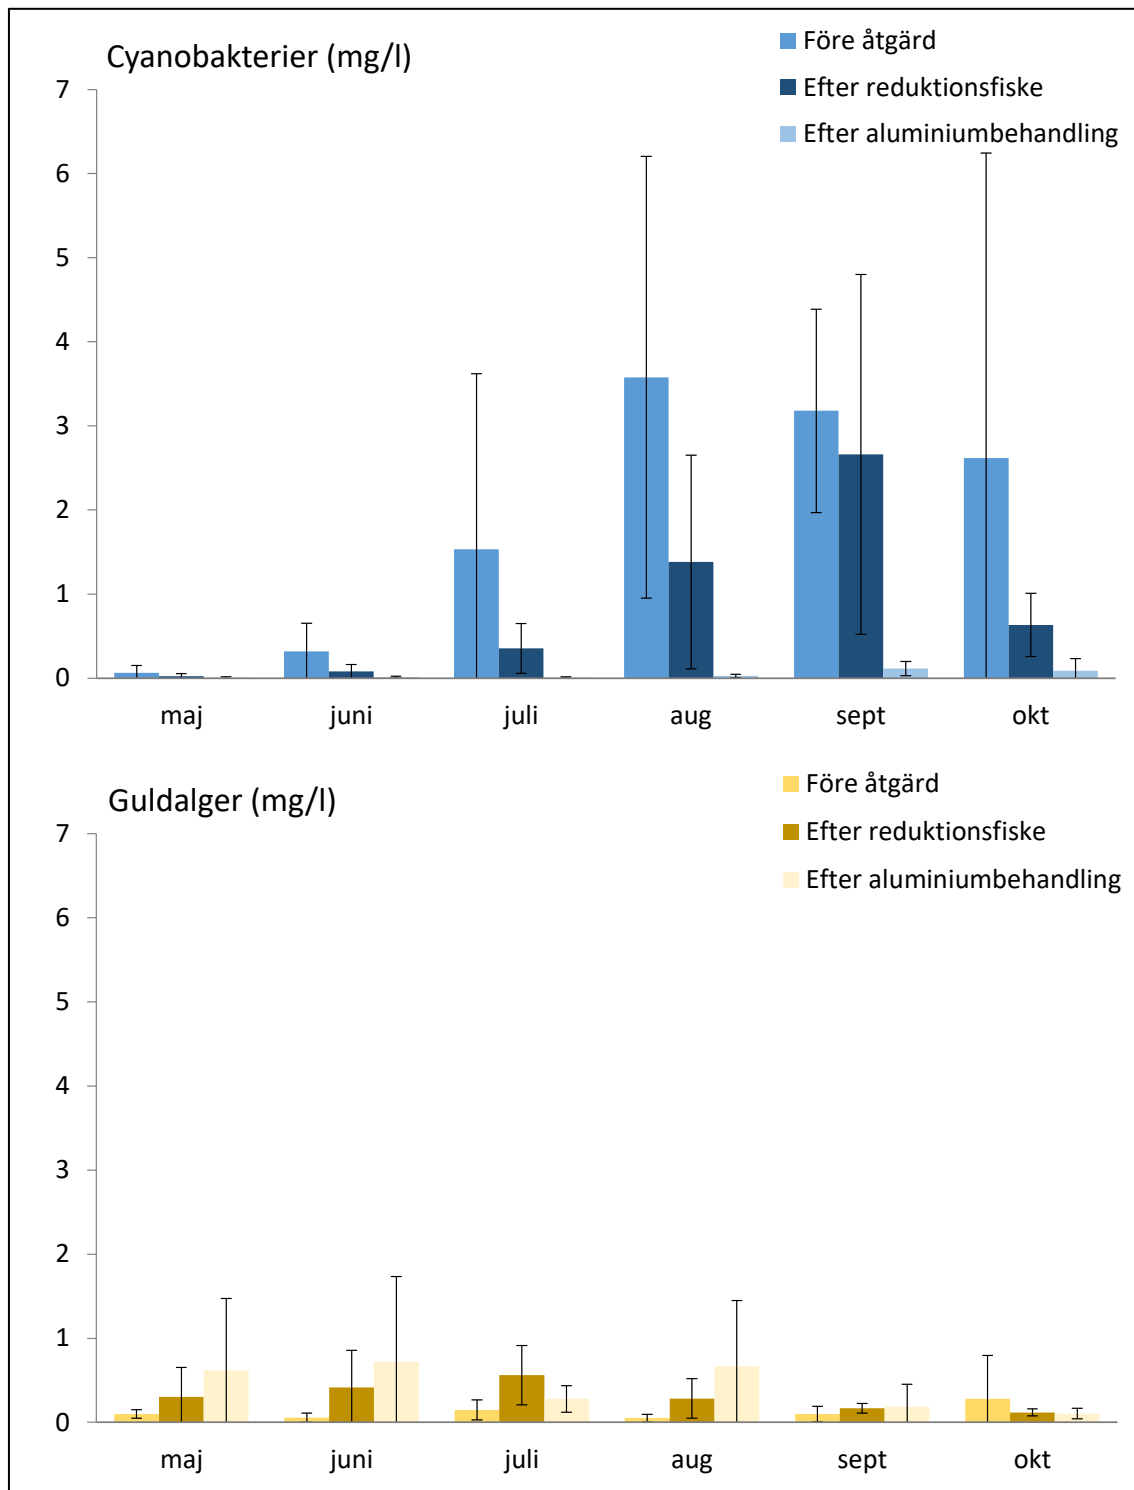
Figur 24. Cyanobakterier (mg/l) och Guldalger (mg/l) i Växjösjön före och efter reduktionsfiske samt efter aluminiumbehandling. Perioden 2010 – 2015 representerar förhållandena före åtgärd. Perioden 2016 – maj 2018 representerar situationen efter reduktionsfiske. Perioden juni 2018 – oktober 2020 representerar situationen efter aluminiumbehandling. Diagrammen visar månadsmedelvärden (maj-oktober) i sjöns mitt samt standardavvikelse.

I mer näringsrika sjöar utgör ofta cyanobakterier och kiselalger den största delen av biomassan och det är framför allt cyanobakterierna som minskat i Växjösjön efter åtgärderna (Figur 24). År 2016, efter reduktionsfisket, förekom stora mängder cyanobakterier i augusti och september, men totalt sett minskade cyanobakterierna signifikant efter reduktionsfisket jämfört med före åtgärd. Effekten av aluminiumbehandlingen var även den signifikant avseende cyanobakterier och den var särskilt tydlig i månaderna augusti och september. Efter aluminiumbehandlingen har inga massförekomster av cyanobakterier noterats jämfört med före åtgärd då mängden cyanobakterier var stor eller mycket stor vid flera provtagningstillfällen. Effekten av åtgärderna sett till mängden kiselalger är betydligt mer svårtolkad. Variationen är stor både mellan månader och perioder efter åtgärder (Figur 23).

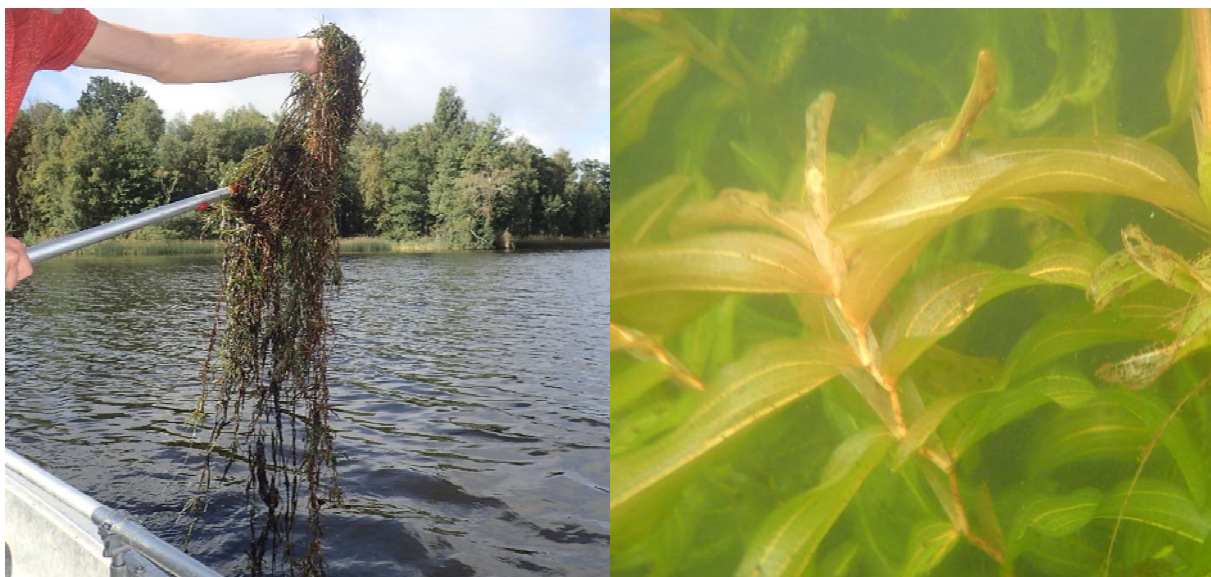
Foto 3. Trubbinate (tv) och långnate (th) i Växjösjön vid inventeringen den 7 september 2020. Foto: John Strand.

Växtinventeringar före åtgärd, efter reduktionsfisket och efter aluminiumbehandlingen visar att åtgärderna haft mycket positiv effekt på undervattensväxternas spridning och djuputbredning i Växjösjön. Vid inventeringen år 2020 bedöms ca 25-30 % av sjöns botten vara mer eller mindre täckt med undervattensvegetation. Mekanismerna bakom förbättringen ligger sannolikt i framför allt förbättrat ljusklimat, men också minskad fysisk påverkan från fisk som födosöker på botten. Stor förekomst av undervattensväxter är nyckeln till framgång för att skapa långvarigt positiva effekter på vattenmiljön.

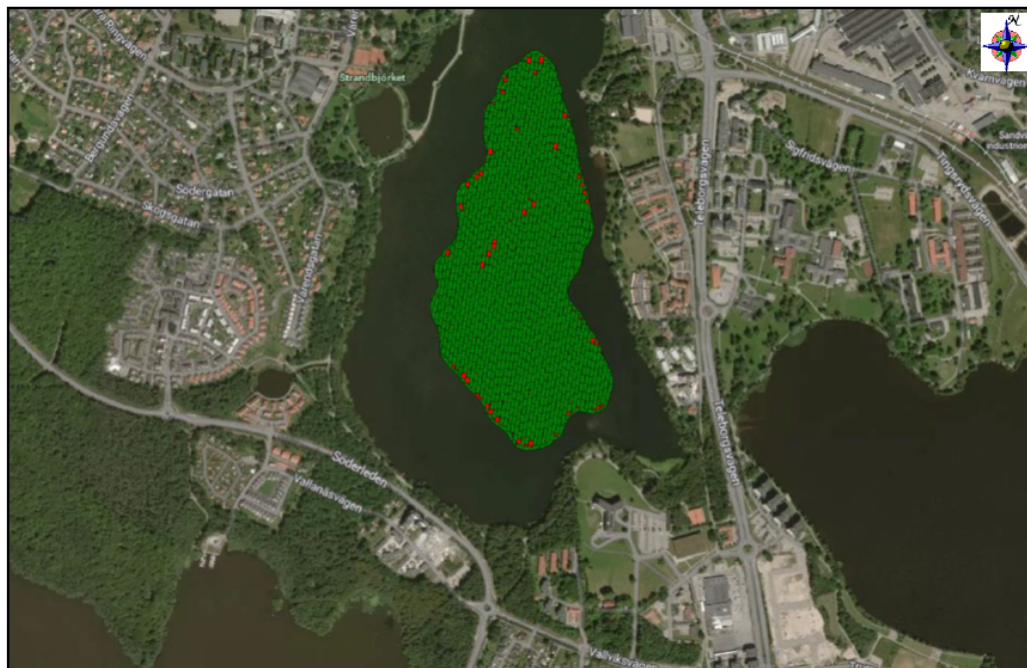
Arbete: Fällning botten 17 gram  
 Område: Zon 2, 3  
 Lager: 1  
 Bearbetad area: 27,97 hektar  
 Materialåtgång: 51,2 ton PAX XL100

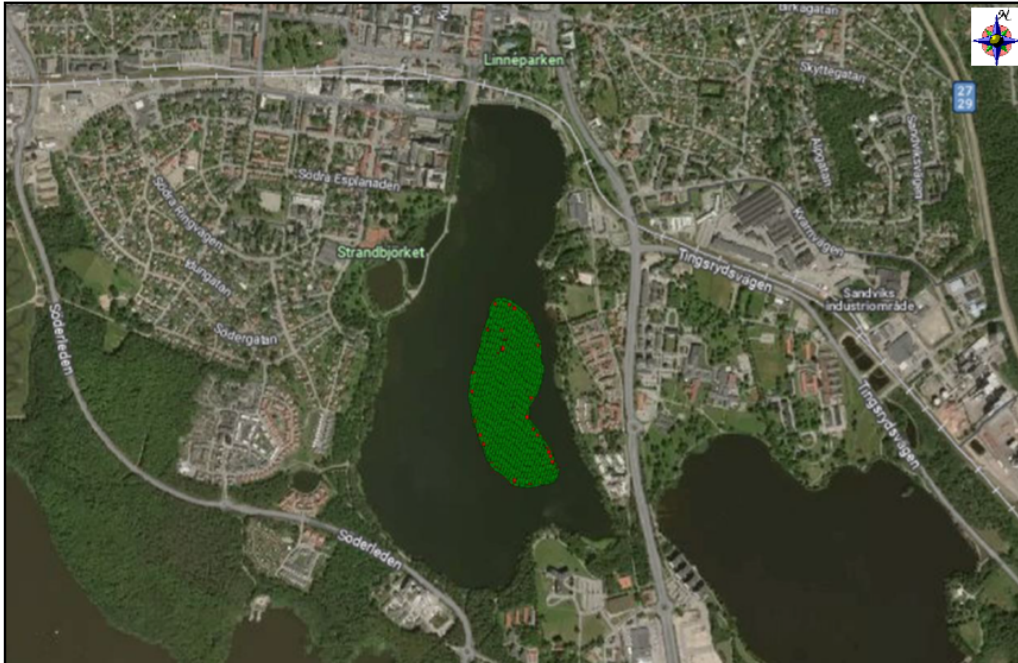
Arbete: Fällning botten 17 gram  
 Område: Zon 3  
 Lager: 4  
 Bearbetad area: 12,18 hektar  
 Materialåtgång: 22,2 ton PAX XL100

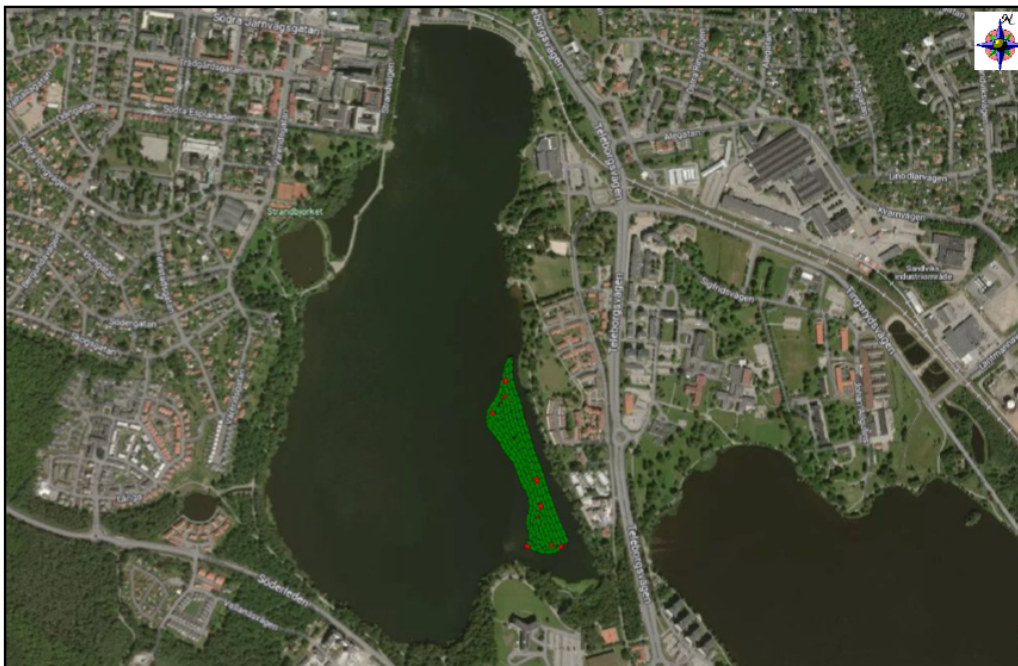
Arbete: Fällning botten 17 gram  
 Område: Zon skyddsområde  
 Lager: 1  
 Bearbetad area: 2,9 hektar  
 Materialåtgång: 5,4 ton PAX XL100

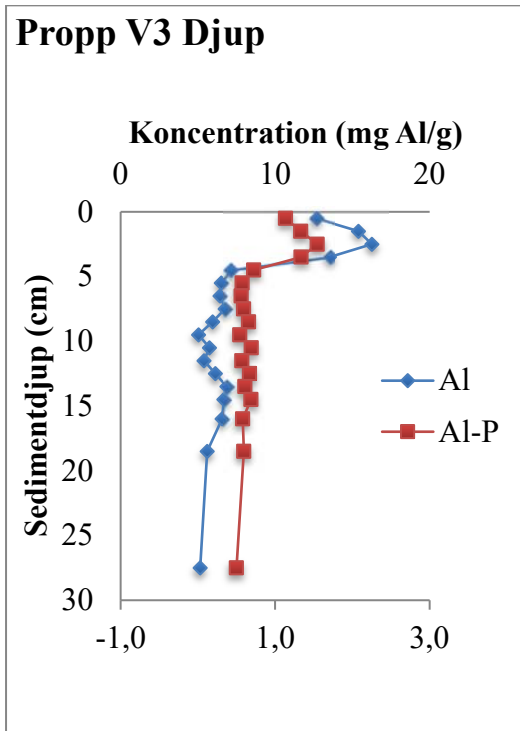
Figur 2. Koncentrationer av aluminium och Al-P.

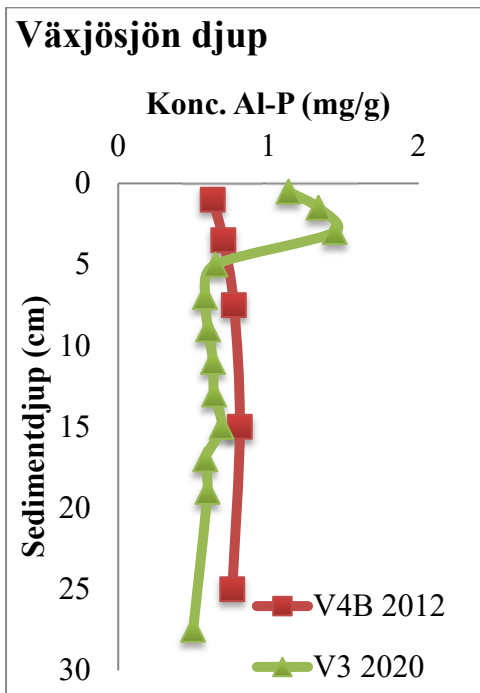
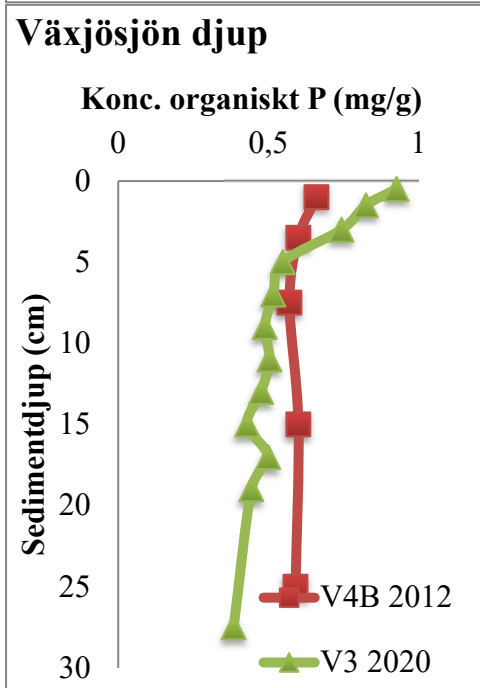
Figur 5. Koncentrationer av Al-P samt mobil och organiskt fosfor i sediment från djupaste delen (ca 7,5-7,7 m vattendjup) av Växjösjön.
